## 東日本大震災に見られた吊天井の損傷メカニズム

## Damage Mechanisms of Suspension Ceilings during Higashi-Nihon Great Earthquake

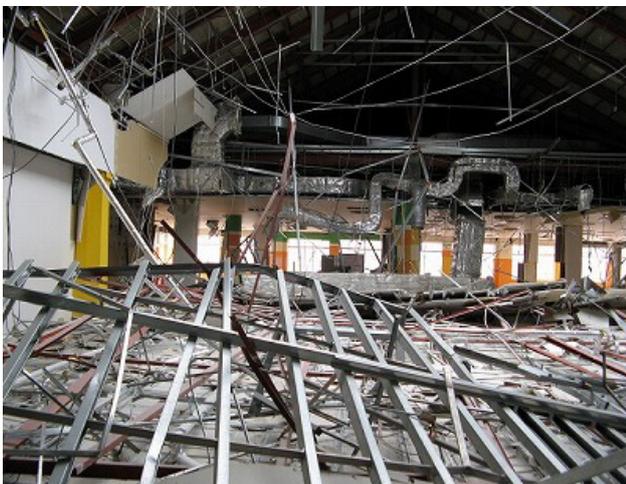
写真-1 は、大空間の天井が脱落した事例である。天井の脱落防止が、直下にいる人の安全性確保のために極めて重要であることが分かる。写真-2 は、吊天井の端部に生じた損傷例である。柱・壁との取り付け部において、振れ止め補強のなされていない吊天井にこの種の被害が多く見られた。

写真-1 大空間の天井脱落被害

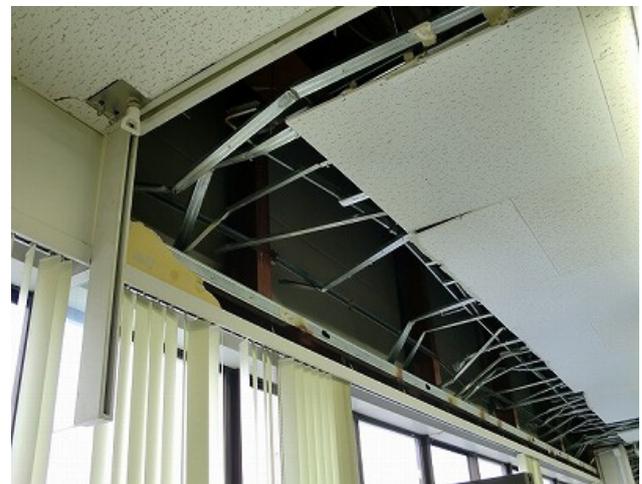
写真-2 吊天井と外壁取り付け部の損傷

本検討により、損傷メカニズムに応じた吊天井の耐震性確保・向上の重要性が示された。

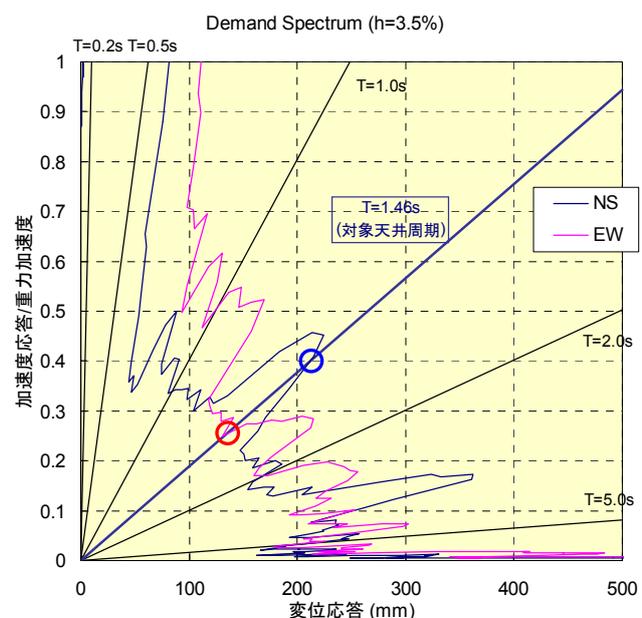
吊天井の損傷メカニズムの検討は、図-1 に示す解析方法により行った。図-2 は、東日本大震災本震時に損傷を生じた吊天井の応答推定値であり、最大変位は 200mm に達したと推定された。これより、吊天井の過大な変位により、取り付け部に損傷が生じるメカニズムが推定された。

図-2 吊天井の応答推定値
