【東日本大震災 調査報告 2】

東日本大震災に見られた吊天井の損傷メカニズム

Damage Mechanisms of Suspension Ceilings during the Great East Japan Earthquake

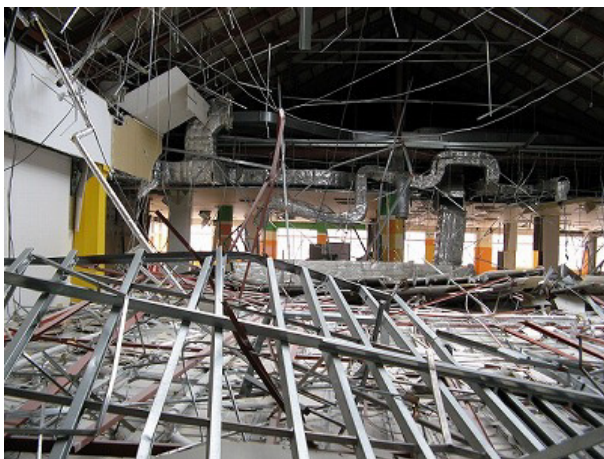
写真-1 大空間の天井脱落被害

写真-1 は、大スパン大空間の天井が脱落した事例である。脱落した天井はほぼ全面にわたっており、大きな面積での脱落が生じている。人的な被害の発生も危ぶまれる状況であるが、幸いにも怪我などの被害はなかった。

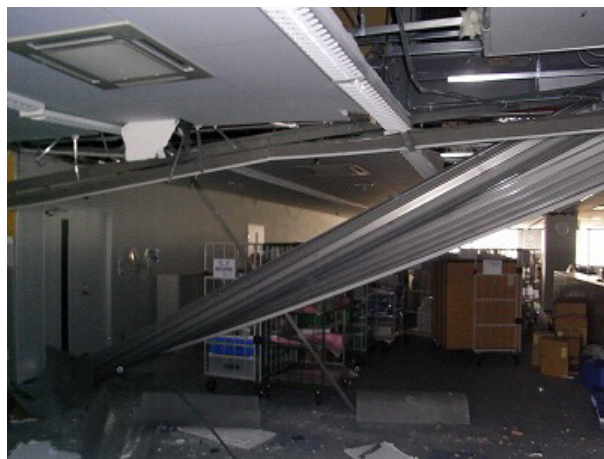
写真-2 天井下地とボードの脱落

一方、写真-2～写真-4 は、いずれも事務所内において発生した天井被害の例である。写真-2 では、軽量鉄骨下地（在来工法）の吊天井において、下地と共に仕上げのボードが一部脱落している。また、写真-3 は、吊天井と外壁の取り合い部において、下地材（野縁）が座屈することにより、そこへビス止めされたボードが落下した状況を示している。天井下地の吊ボルトの振れ止めが行われていない場合において、同様の損傷が生じるケースが多かった。写真-4 は、空調ダクトが天井面を突き破る形で脱落した例である。

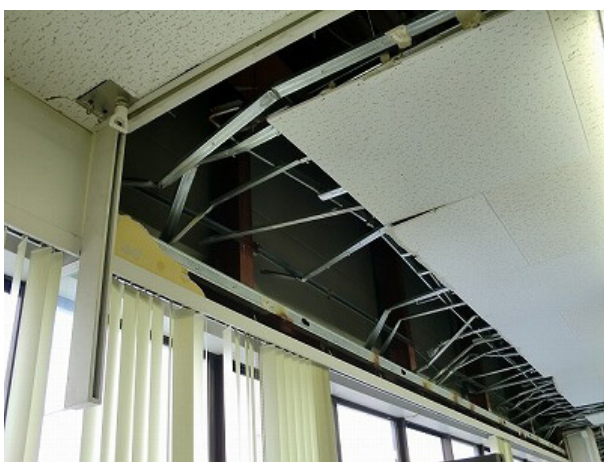
写真-3 吊天井と外壁取り合い部の損傷

検討の結果より、写真-3 に示す吊天井の損傷メカニズムとしては、以下が想定される。

- ① クリアランスが十分でない吊天井と外壁や柱型との取り合い部分においては、天井下地の水平材（野縁、野縁受）は、柱・壁に激しく激突したと想定される。このとき、下地材の端部は局所的に強い衝撃力を受けて座屈し、仕上げ材のボード類が剥がれ落ちたものと考えられる。

このような天井被害を低減するための対策としては、吊天井を筋交いなどにより適切に補強するとともに、柱・壁などとの取り合い部に十分なクリアランスを設けることなどが挙げられる。この場合、構造的な観点のみではなく、意匠的・環境工学的な観点からの要求性能も合わせて満足することが必要である。吊天井などの安全性に関わる非構造部材の耐震性能の確保・向上は、構造部材の場合と同様に重要であり、設計から施工に至るまで一貫した取り組みが必要である。

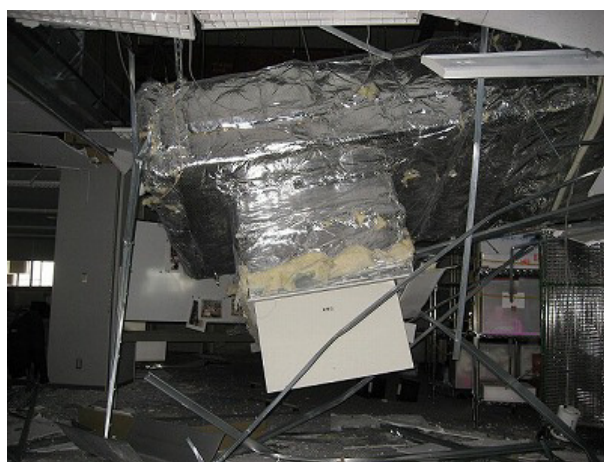
写真-4 空調ダクトの脱落

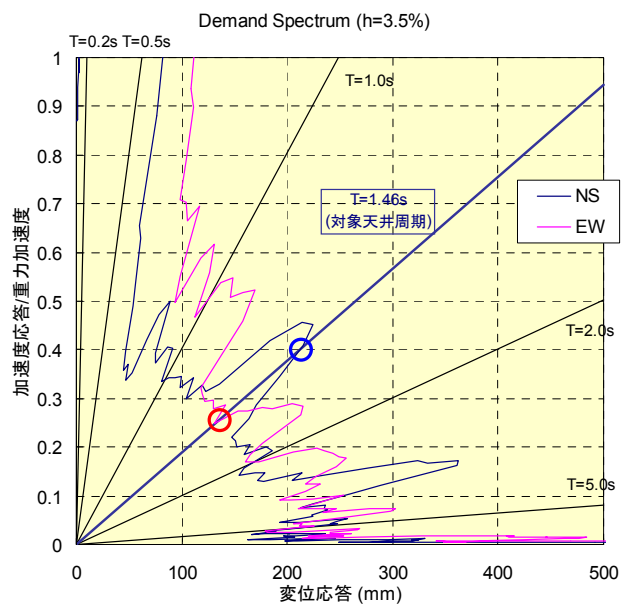
図-4 吊天井の応答推定値

た。ここでは、縦軸に応答加速度（重力加速度で基準化）、横軸に応答変位をとって表示している。図中には参考のため周期を表す原点を通る直線が示してあり、太線が検討対象とした吊天井の周期（1.46 秒）である。この直線とスペクトルとの交点が、吊天井の応答推定値となる。吊天井の床スラブに対する最大相対変位は、NS 方向では 200mm を超えており、EW 方向は 130mm 程度と推定された。
