【東日本大震災 調査報告 3】

## 東北地方太平洋沖地震における東京湾岸地域の液状化被害調査

### Damage Investigation of Liquefaction in Tokyo Bay Area after the 2011 Off the Pacific Coast of Tohoku Earthquake

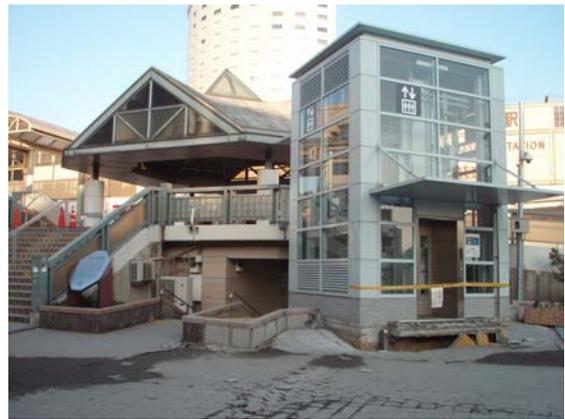
新浦安地域の液状化被害状況を写真-1, 2, 3 に示す。写真-1 は、新浦安駅前の EV 周りの液状化による地盤沈下状況である。数 10cm 程度の沈下が認められ、周辺に著しい噴砂が観察された。写真-2 は、液状化により建物が、砂に埋まっている状況である。建物の 1 階床に砂が入り込んでいる。写真-3 は、歩道のマンホールが液状化のために 2m 近く浮き上がっている状況である。このようなマンホールの浮上りは、数多く見られた。新浦安地域は、地震直後から各種報道機関に取り上げられており、今回の地震において、顕著な液状化が観察された地域の一つ

写真-1 新浦安駅前 EV 周辺の地盤沈下

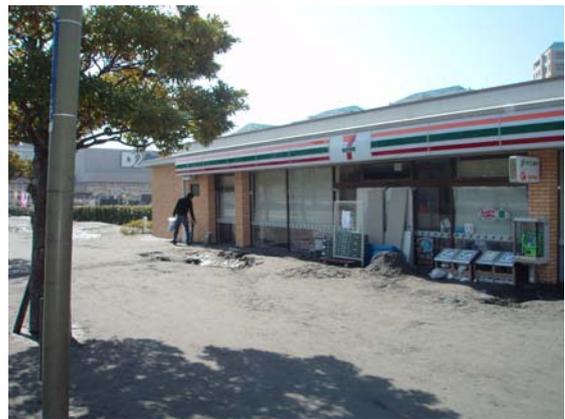
写真-2 新浦安地域のセブンイレブンの液状化被害

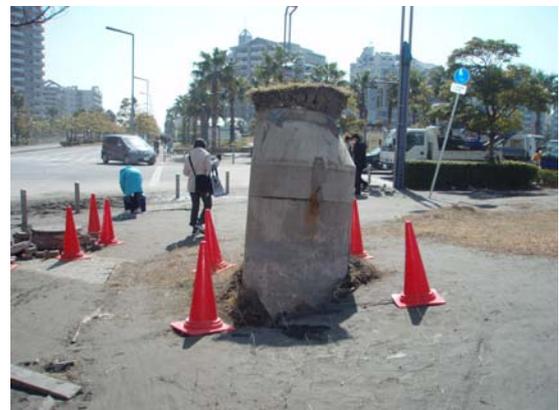
写真-3 新浦安地域のマンホールの浮き上がり

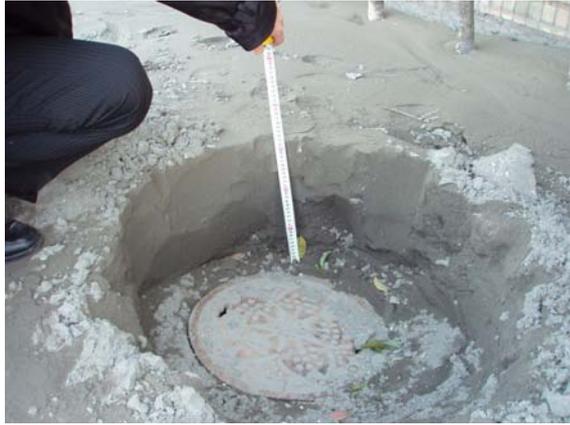
写真-4 より、マンホール上面から測定して、30cm 以上の砂が堆積している。写真-5 では、自転車の車輪が、およそ半分埋まっている。写真-6 は、歩道の沈下状況である。歩道の沈下により、敷地境界付近のインターロッキングが、大きく傾斜している。

写真-4 新木場地域のマンホールの噴砂の堆積

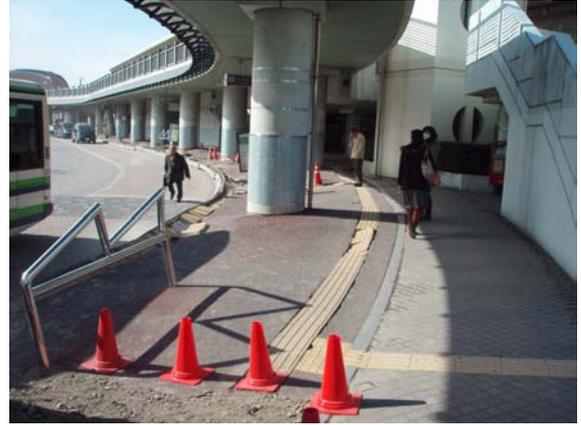
写真-7 舞浜駅前での液状化による歩道の被害

写真-7, 8, 9 に舞浜地域の液状化状況を示す。写真は、いずれも舞浜駅前周辺の被害状況である。数 10cm 程度の地盤変状が観察された。全体的に、歩道がうねるような上下の不陸が見られた。

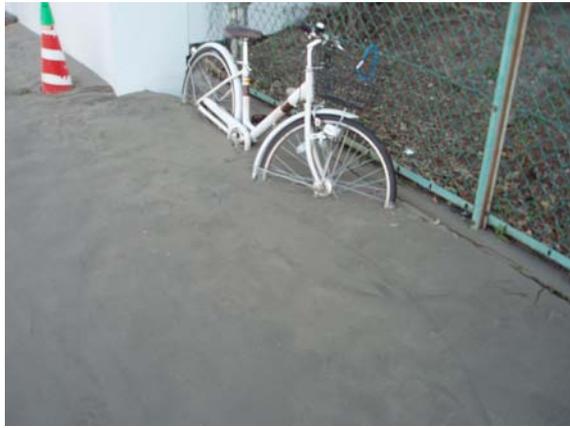
写真-5 新木場地域の噴砂に埋まる自転車

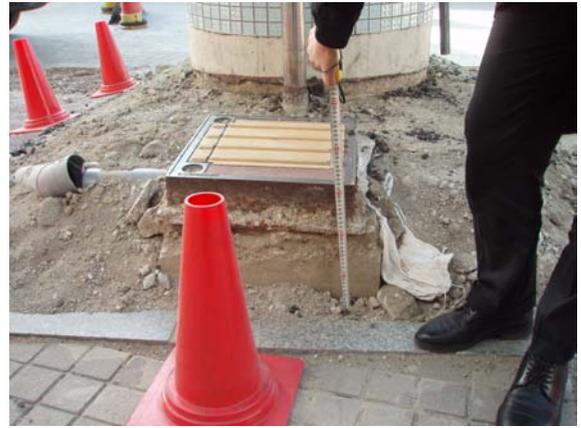
写真-8 舞浜駅前での歩道の沈下、浮き上がり

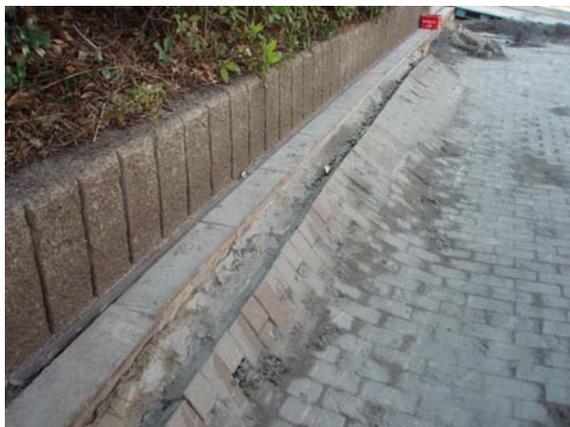
写真-6 新木場地域の歩道の沈下

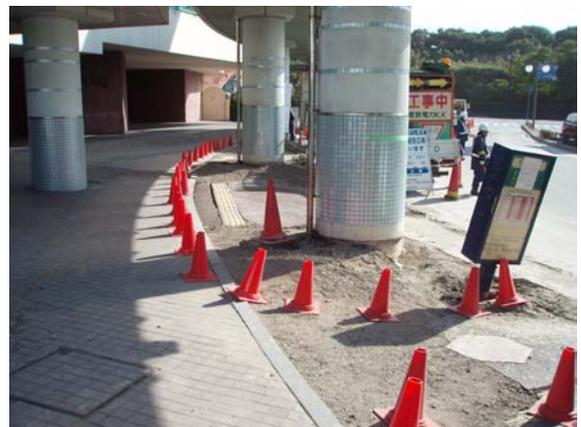
写真-9 舞浜駅前でのデッキ柱脚周辺の被害状況

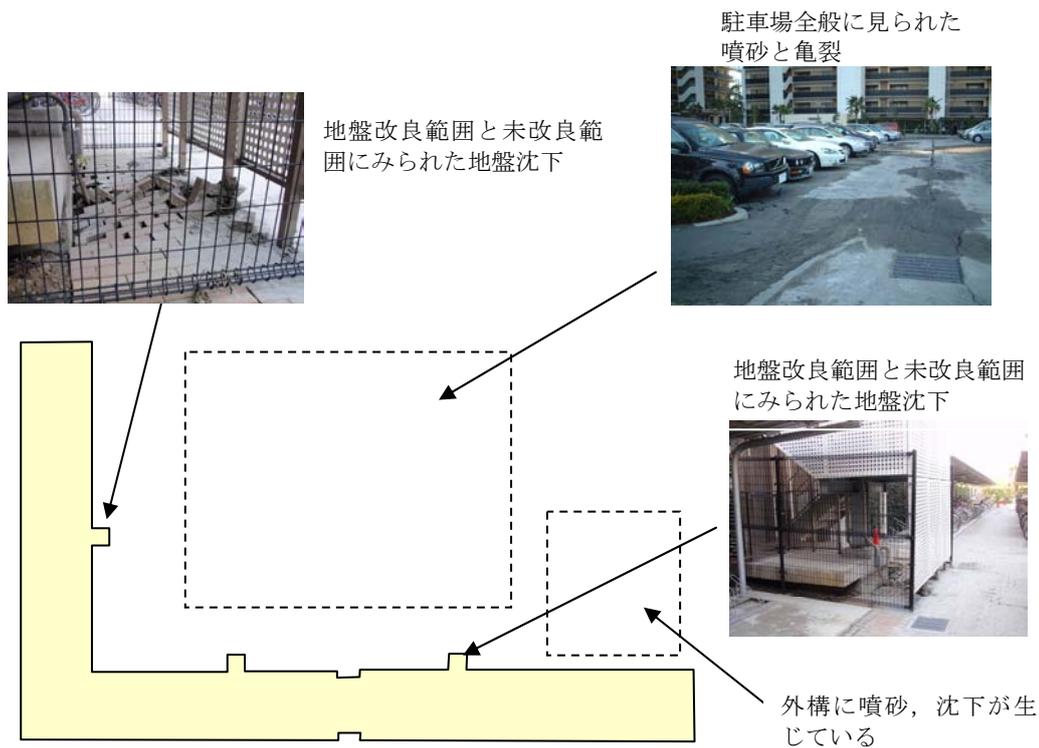
図-10 建物①の被害状況例（駐車場，外構などの液状化被害が顕著）

図より、建物①では、液状化対策工法を採用していない駐車場で、著しい噴砂とアスファルトの亀裂が確認された。この亀裂は、施工時の打継ぎ面に沿って生じていると思われる。目視した範囲では、駐車場は、20cm程度の沈下が生じている。また、外構部分において噴砂、沈下が生じている。地盤改良範囲と未改良範囲の境界領域においても地盤沈下が見られた。

図-15 に改良後の N 値の深度分布 (施工後結果) を示す。砂杭の改良ピッチは, 2.1m (改良率 8%) である。図より, 地盤改良後 N 値は, 10 以上増加している。建物①の地震後調査で確認された液状化発生箇所は, 液状化対策工法を採用していない駐車場などに集中していた。液状化対策工法を適用した箇所では, 顕著な液状化の発生が認められず, N 値の増大とも整合的である。液状化対策工法の効果が現れていると思われる。ただし, 液状化による路面の沈下やがたつきなどの被害がマンション本体近傍において生じていることから, 適切な余改良範囲についての検討は, 今後進める必要があると思われる。

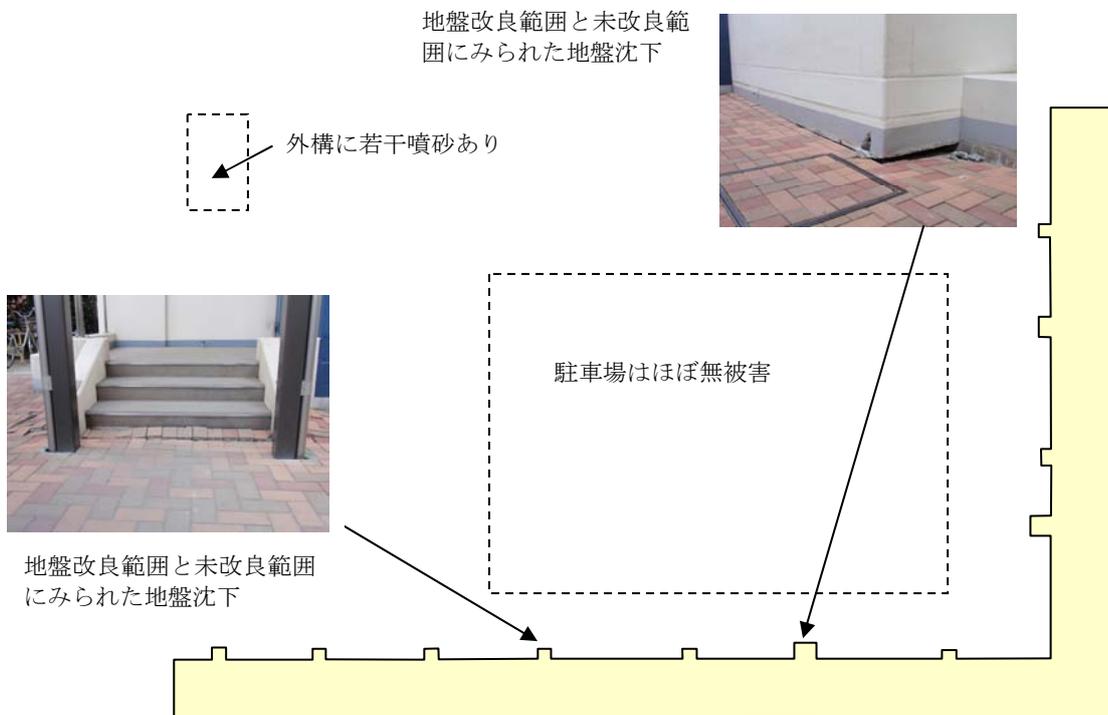
図-11 建物②の被害状況例（駐車場，外構などの液状化被害が軽微）

これに対して、建物②では、液状化対策工法を採用していない駐車場においても、噴砂などの影響が確認できなかった。ただし、外構の一部と地盤改良範囲と未改良範囲の境界領域において、建物①と比較すると小さいが、地盤沈下が確認されている。

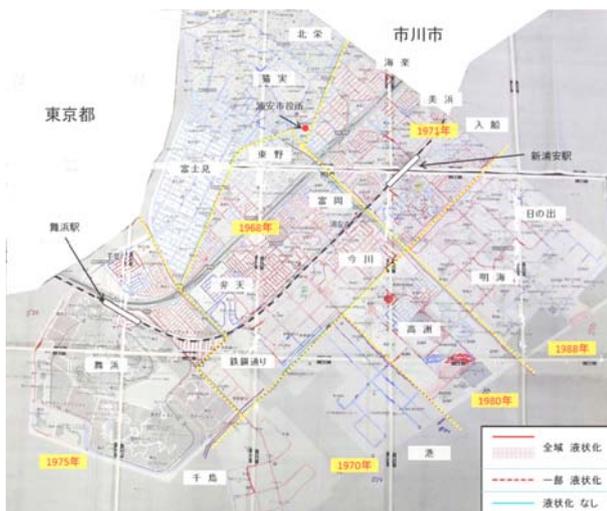
図-12 東畑研究室による新浦安地域の液状化調査

新浦安地域では、地震直後から東京大学東畑郁生教授らによる面調査（調査日：2011年3月13,15,16,18日）が行われている<sup>1)</sup>。その調査結果の一部を、図-12に示す。図は、当該地域を踏査し、液状化の痕跡（噴砂、沈下など）のあったところを赤、それ以外を青で示している。

図より、前節に示した建物①の建設された高洲地区は1980年に埋め立てされた土地であり、「全域液状化」と判定されている。これに対して、建物②が建設された明海地区は、1988年に埋め立てされた土地であり、海側ではほとんど液状化が確認されていない。

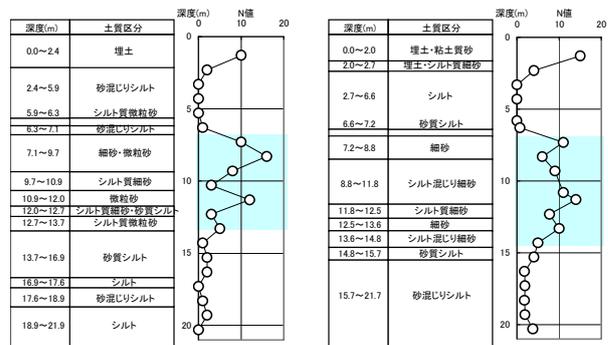
図-13 土質柱状図

建物①、②の敷地の土質柱状図を図-13に示す。図より、表層2~3mは埋土であり、その下に、N値0の軟弱なシルト層がある。深度約7m以深において、N値10前後の細砂層があり、そこから深度14m程度までが、液状化対象層である。これらは、両地盤に共通して見られる特徴である。土質柱状図から認められるN値の深度分布は、表層近傍において若干建物②が大きいものの、全体的にはかなり類似していると思われる。

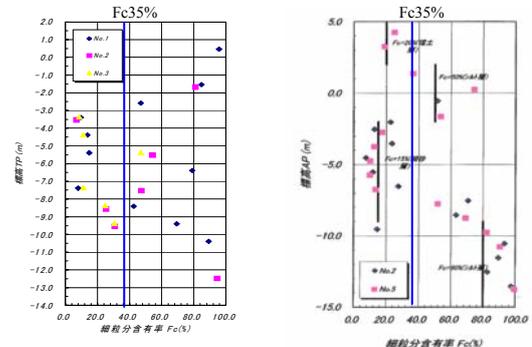
図-14 細粒分含有率

図-14に細粒分含有率の深度分布を示す。図より、建物①では、TP-3.5m~9.5mにFc=35%以下の層が見られる。建物②では、AP-2.0m~9.5m（≒TP-1.0m~8.5m）に存在する。両者の細粒分含有率の構成も、かなり類似している。

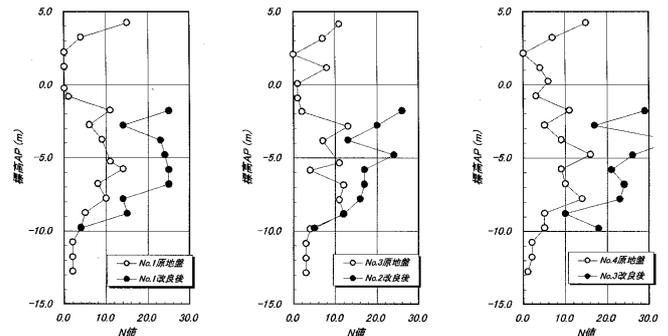
図-16 建物②の液状化対策後の N 値分布

図-16 に改良後の N 値の深度分布 (施工後結果) を示す。砂杭の改良ピッチは, 2.0~2.1m (改良率 9.6~8.7%) である。図より, 地盤改良後 N 値は, 建物①と同様に, 10 以上増加している。建物②の地震後調査では, 対策工法の採用した箇所と採用していない箇所ともあまり著しい液状化の発生が認められていない。建物②においても, 液状化対策工法が有効であったものと思われる。

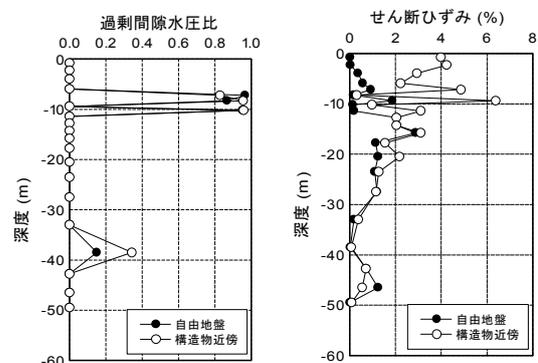
図-18 過剰間隙水圧比とせん断ひずみの深度分布

図-18 は、過剰間隙水圧比ならびにせん断ひずみの深度分布である。図-19 は、過剰間隙水圧比のコンターである。図より、過剰間隙水圧比は深度 6m～10m の砂層において 1 近くになっており、これらの層は液状化に至っている。また、深度 40m 付近の砂層においても過剰間隙水圧比が若干上昇していることが認められる。

せん断ひずみは、GL-10m 以浅の液状化した砂層において大きく生じている。GL-10m 以深のシルト層においても比較的大きな値となっている。GL-9m 付近の L6 層のせん断ひずみが大きな値となっているのは、上下の砂層と比較して相対的に N 値が小さいため、ここにひずみが集中したものと考えられる。なお、この層の過剰間隙水圧比がゼロとなっているのは、細粒分含有率が比較的高い (Fc=50%) ため、液状化しないものとしてモデル化したことによる。自由地盤と構造物近傍の結果を比較す

ると、せん断ひずみは構造物近傍の方が大きく、特に 10m 以浅において顕著である。

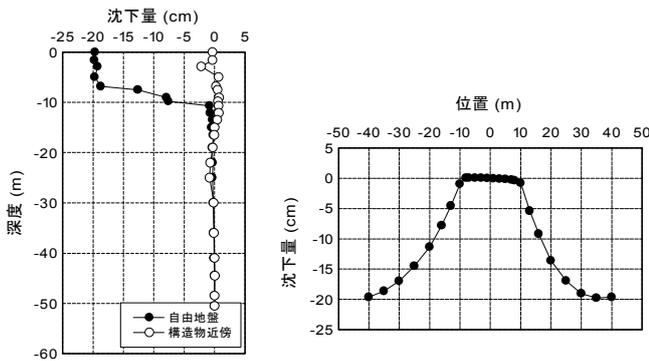
図-20 沈下量の深度分布および地表面沈下量

地表面沈下量は、自由地盤で 19.7cm、構造物近傍地盤で 0.3cm であった。この値は、実際の観測状況と調和的である。この結果より、自由地盤における沈下量に関して、地表面沈下量のほとんどが、10m 以浅の液状化層において生じているとしても解釈可能であることになるが、これについては地盤物性の評価、入力地震動の評価の影響が大きいのと思われるので今後の課題としたい。
