# ICTを活用した新しい橋梁維持管理手法の提案

## Proposal of the New Bridge Maintenance Technique Utilizing ICT

本研究は、維持管理コストの縮減および診断評価の明快さを目的に、遠望目視点検を有効かつ効果的に支援する ICT ツールの活用と、さらに劣化が進行した場合は、光ファイバー等の高耐久製センサーのモニタリングにより高度な点検診断を可能にする新しい橋梁維持管理手法の提案を行うものである。ASR が顕著である劣化橋梁を用いて現場検証を開始し、現状では大きな異変がないことを確認した。

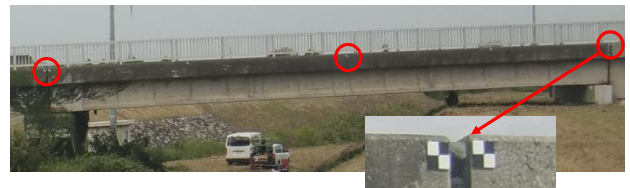
写真-2 画像解析用マーカ

構造物に、あらかじめ写真-2に示すようなマーカ(100×100mm)を設置し、複数のマーカを遠望撮影することで、画像解析により、マーカ同士の相対変位を自動算出する機能を有する(解像度300万画素のカメラを使用す

れば、距離30mで1mm程度の精度)。たとえば、不動点を含めた全景写真を撮影すれば、桁のたわみや遊間変位を、レベルやスケールを使わずに容易に測定することができ、自動的にデータベース化する。

表-1に、手動測量(スケール、レベル)とデジタルカメラ画像による変位解析の比較を示す。約20 $^{\circ}$ Cの気温変化に対し、正常な桁遊間移動量であり、手動測量と画像解析は概ね一致することが確認できた。本システムにより、測量技術者に委託することなく、高頻度に変位データを蓄積することが期待でき、診断の大きな判断材料とすることができると思う。

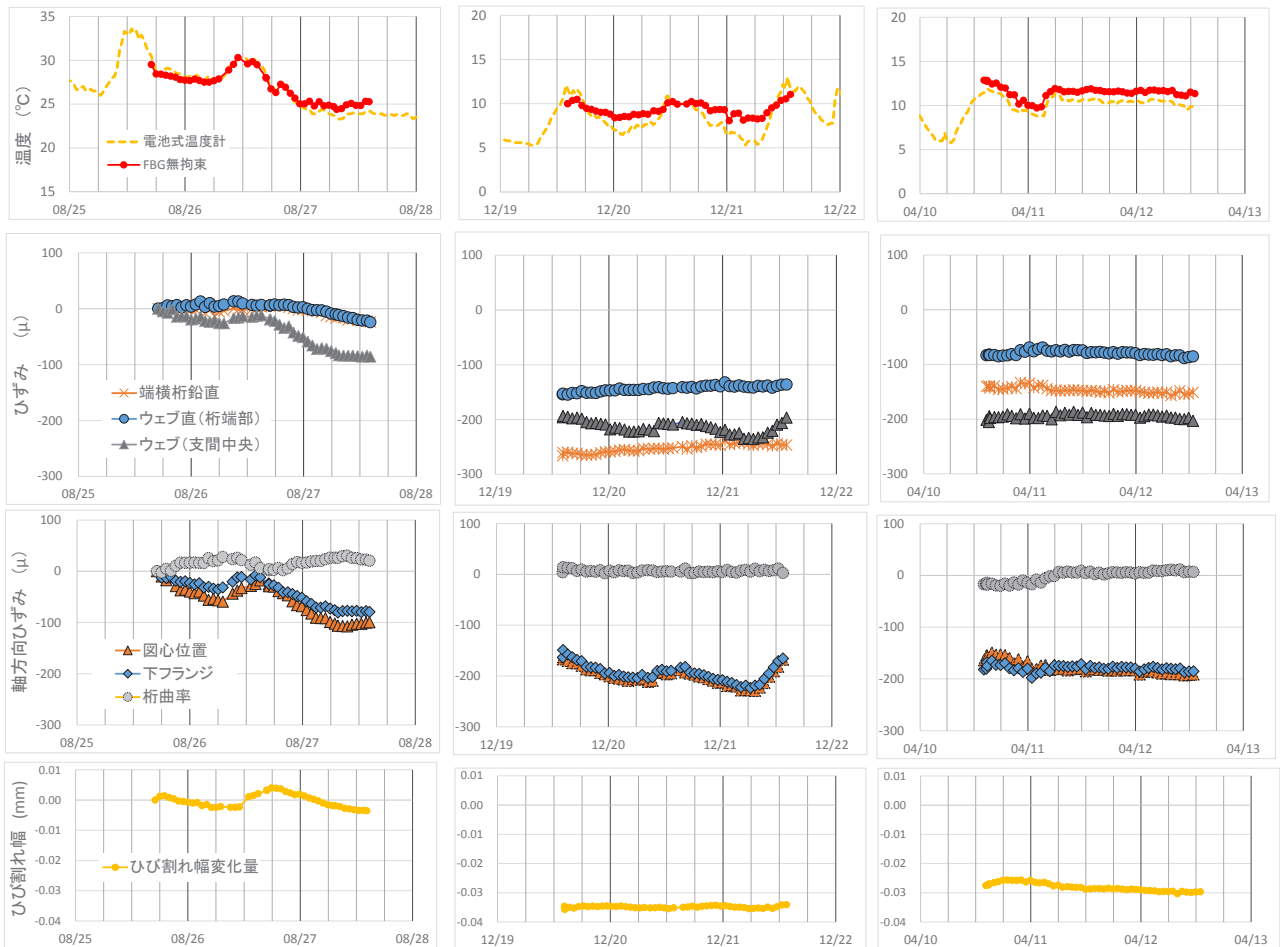
図-8 ひずみ測定データ（1回目：2016/8.2回目：2016/12，3回目：2017/4）

図-8に、表-3①～③のひずみ測定値を示す。測定値はセンサー設置時の2016年8月を初期値とし、2017年4月までの8ヶ月間に計3回の測定を行った。モニタリング前に行われた近接目視点検では、ひび割れ密度が高く、劣化進展期であることが疑われたが、モニタリングで

は、季節による気温変化に伴う線膨張ひずみが生じているだけで、ひび割れ幅の変動もなく(逆に、冬季で閉じる方向)、特に異変は確認できない結果となった。これから夏季を経過し、それでも異変が確認できない場合、ASRは収束段階にあると判断できると考える。

- 3) 近接目視点検でASRの劣化進展が強く疑われる橋梁において、本点検システムの現場検証を行った結果、約半年間の経過ではあるが、特に異変は確認されず、また、走行載荷試験においても、解析値よりも応答値は十分に小さく、マクロ的には十分に健全であることが確認できた。現行の近接目視点検では、変状を見逃さないことに主眼がおかれるが、モニタリングにおいては、コンセンサスのとれる数値データを基に異変がないことを確認することが重要な目的と考える。
- 4) 維持管理用のモニタリングシステムを利用して、走行車両解析が可能である。24時間分の解析を行った結果、走行台数は少ないものの、設計荷重を超過する車両が数台/日確認され、地方自治体が管理する道路が過酷な環境におかれていることが改めて認識された。

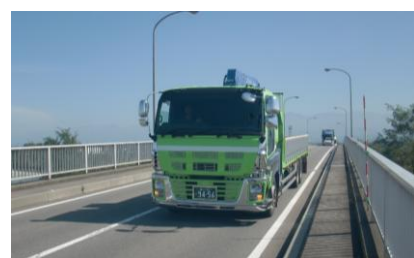
写真-5 走行載荷試験状況

重量を測定した車量（前輪 6.7t，後輪 13.4t：合計 20.1t）を走行させ、100Hzでサンプリングする走行載荷試験を実施した（写真-5）。後導車を付け、近接車両の影響は排除している。走行速度は、時速 30km/hr，50km/hr，超低速 3km/hr の 3 種類とした。表-4 に試験結果一覧を、図-9 に case7(時速 50km/hr) の拡大図と 3 次元 FEM 解析値 ( $E_c=31\text{kN/mm}^2$  と仮定) との比較を示す。FEM モデルは、舗装および地覆を剛性に加味した Model1 と、無視した Model2 の 2 種類とした。実際のヤング係数が 2 割程度大きいと仮定すれば、実測値は Model1 の解析値とよく整合していると考えられ、ASR の劣化が疑われる橋梁であるが、桁剛性は十分に維持しているものと考えてよい。図-10 に走行速度と最大ひずみの関係を示す。走行速度が増加するとひずみが増大する傾向にある。これは、衝撃の影響であると推定されるが、道示で規定される衝撃係数は大きく下回るものである。図-11 に、文献1) に示される鋼橋（支間 35.6m，単純桁）におけるひずみ波形式例を示す。車 1 台の波形であるが、2～5Hz 程度の卓越した波形が見られる。
