# 鉄筋の拘束作用により版部材に生じる初期ひび割れに関する 実験的研究

## Experimental Study on the Occurrence of Initial Cracking in Concrete Slabs caused by the Restraint Action of Reinforcing Bars

玉置 一清 KAZUKIYO TAMAKI  
三加 崇 TAKASHI SANGA  
浅井 洋 HIROSHI ASAI  
藤田 学 MANABU FUJITA

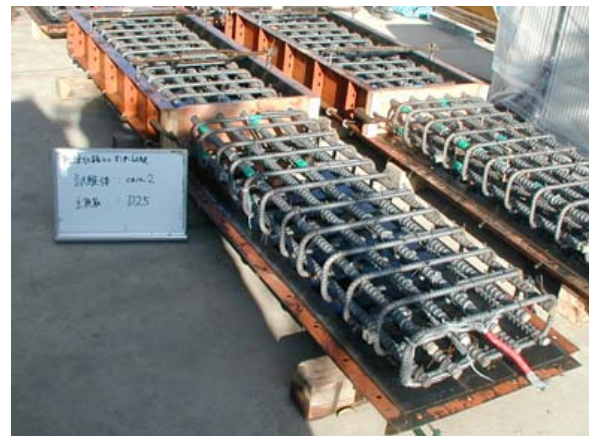
写真-1 配筋状況

写真-1、写真-2に配筋状況および打ち継ぎ目処理状況を示す。図-4に計測器の配置状況を示す。端部から800mm区間は鉄筋の定着区間とし、その内側の鉄筋ひずみ分布を計測した。一部、コンクリート中心部にもコンクリート埋込みゲージを配置している。

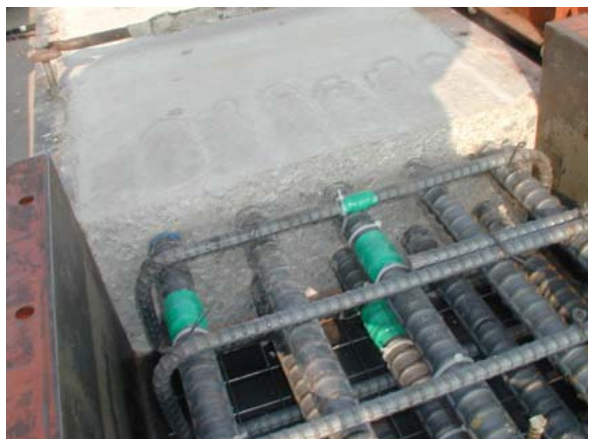
写真-2 打ち継ぎ目処理

また、打ち継ぎ目の影響を把握するため、供試体の半分の 1500mm(1次コンクリート)を打設し、翌日に鉛直打ち継ぎ目を入念にチップング処理し、1週間の材齢差で残りの 1500mm(2次コンクリート)を打設している。

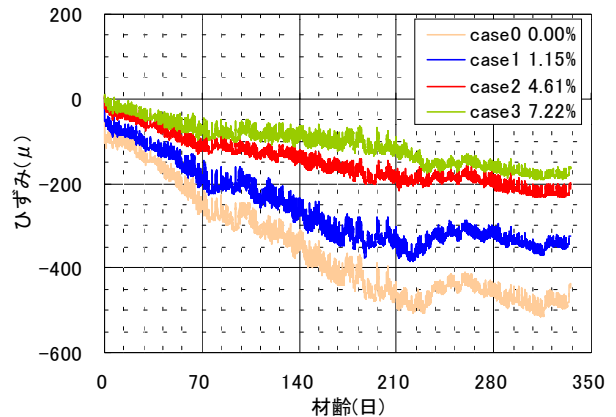
図-15 コンクリートひずみの経時変化

図-15に鉄筋比の相違によるコンクリート収縮ひずみ（埋込みひずみ計）の比較を示す。図-16は鉄筋比を横軸として収縮ひずみを整理したものである。材齢が進むにつれ、無筋と鉄筋比1%の差が大きくなっているが、鉄筋を配置したものだけで比較すると、ひずみ値は鉄筋比の増加につれておおむね線形的に小さくなる。この鉄筋拘束による収縮ひずみの低減を考慮することにより、部材外部からの拘束に対して合理的な設計が可能となるが、その反面、次項で示すコンクリート内部に蓄積される引張応力も同時に考慮しなければ大きな矛盾となることに注意が必要である。

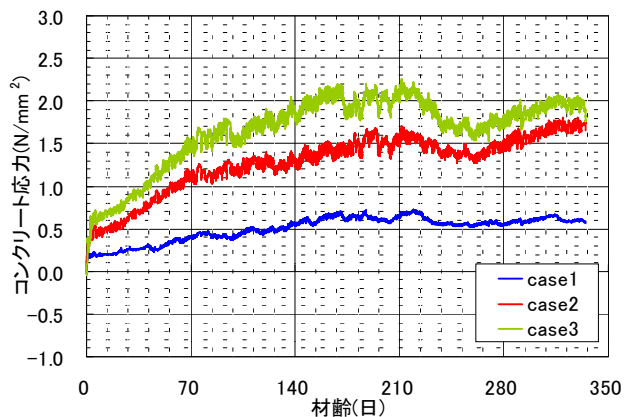
図-17 鉄筋ひずみから算定したコンクリート応力

図-17に鉄筋比を変化させた実物大床版模型を1年間暴露したコンクリート応力経時履歴を示す。鉄筋比

7.9%のcase3では、材齢220日からコンクリート応力の低下が生じている。この時点のひずみ計測データを見ると、コンクリートと鉄筋の付着破壊が生じ始めていることがわかり、引張軟化の初期段階である微細なひび割れ状態が試験体全域に広がっていることが想定される。微細ひび割れの発生時応力 $2.2\text{N/mm}^2$ は、テストピースによる割裂強度 $4\text{N/mm}^2$ の約55%程度である。鉄筋比

4.9%のcase2には、次項で示す打ち継ぎ目以外には微細なひび割れも認められなかったが、残留引張応力は約 $2.0\text{N/mm}^2$ 弱で、その後、わずかな荷重載荷によっても即ひび割れが生じる状態であると考えられる。case1のように鉄筋比1%程度であれば、収縮ひずみの低減率は大きい、それによりコンクリート内部に蓄積される引張応力は $0.5\text{N/mm}^2$ であり、従来から考えられていたとおり鉄筋拘束の影響はほとんど無視できる程度であると考えられる。

に、外力に対するひび割れ発生は、引張強度に寸法効果の影響を考慮したものとして理解されているが、収縮によるひび割れの場合、小さな部材であっても引張強度の40~90%の範囲で生じていることが報告されている<sup>5)</sup>。その要因として、極めて緩慢なひずみ速度の影響、断面内での不均一な収縮による影響などが報告されているが、いまだ完全に解明されているとは言い難いのが現状である。既往の研究報告や今回の実験結果から工学的に判断すると、割裂強度の50%程度の引張応力が蓄積される鉄筋比5%以上では、初期ひび割れ発生の確率は非常に高いものと考えねばならない。
