【東日本大震災 調査報告3】

東北地方太平洋沖地震における東京湾岸地域の液状化被害調査

本報告は、東北地方太平洋沖地震における、東京湾岸地域の液状化被害調査およびその分析結果をまとめたものである。

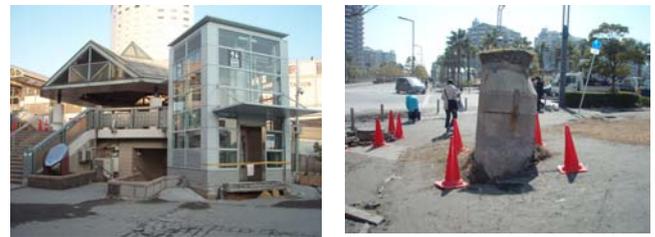
液状化による地盤沈下 マンホールの浮上り
写真-1 新浦安地区での被害

調査の結果、一部の物件においては外構設備やライフラインなどに被害が生じたが、本体基礎における損傷などの大きな被害はなかった。地盤改良範囲にある本体構造物に対しては、対策効果が確認できたものの、改良範囲と未改良範囲の境界における地表面沈下の問題などが指摘される（写真-1、写真-2）。

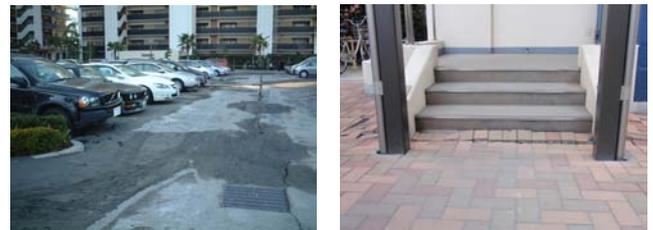
駐車場での噴砂と亀裂 改良・未改良範囲の境界での地盤沈下
写真-2 マンション敷地内での被害

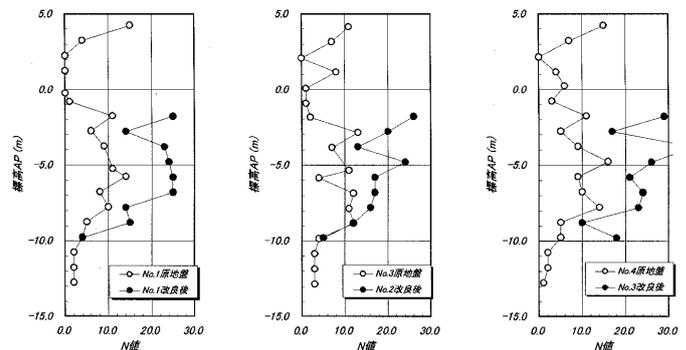
被害調査した建物で採用された液状化対策工法は、静的締固め工法である。液状化対策範囲は、敷地内の住棟直下のみである。地盤改良後 N 値は、10以上増加しており、液状化対策工法の有効性が認められる（図-1）。

図-1 改良前後でのN値の比較

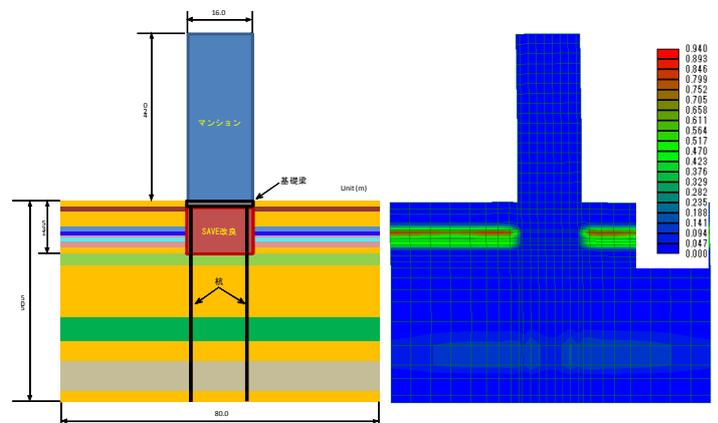
被害状況の分析 2次元液状化解析プログラム FLIP を用いた解析によれば、過剰間隙水圧比は深度 6m～10mの砂層において1近くなっており、これらの層は液状化に至っている。また、地表面沈下量は、自由地盤で 19.7cm、構造物近傍地盤で 0.3cmであった。この値は、実際の観測状況と調和的であった（図-2）。

図-2 有効応力解析のモデルと過剰感水圧比のコンター
