## 実橋で斜張橋ケーブル点検ロボットによる実証実験を実施 -高精度の点検結果と大幅な作業時間短縮を確認-

三井住友建設株式会社（東京都中央区佃二丁目1番6号 社長 新井 英雄）は、斜張橋ケーブル点検ロボット（※1）による実証実験を、せいたかしぎ橋（埼玉県越谷市）（※2）で山口大学と共同実施し、作動性に加え高精度の点検結果と大幅な作業時間短縮を確認しました。

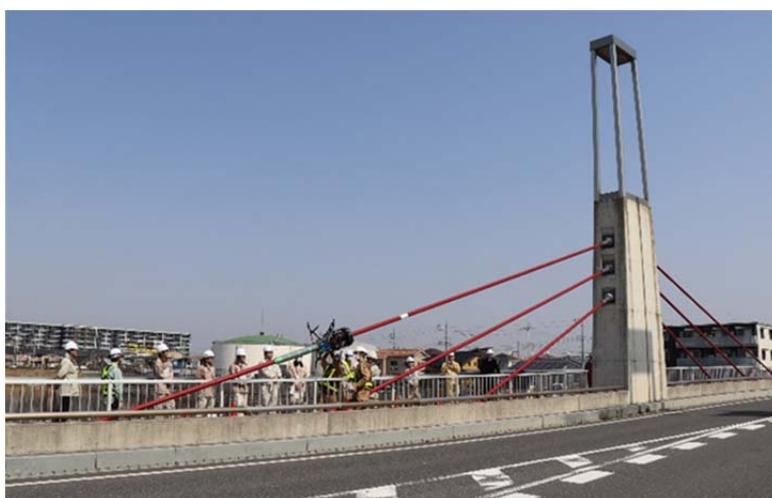
【実証実験の様子】

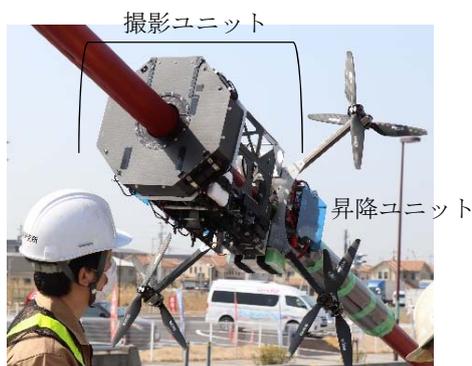
本点検ロボットは、ビデオカメラと自動制御装置を組み合わせた撮影ユニットと UAV（無人航空機）の昇降ユニットで構成されています。UAV によってケーブルを上昇し、最頂部で両ユニットが切り離され、自動落下する昇降ユニットに続き、自動制御された撮影ユニットが等速降下しながら 1 台あたり 120° の範囲を撮影するビデオカメラ 4 台によってケーブル全周をくまなく記録します。

【斜張橋ケーブル点検ロボット】

また、撮影した動画（画像）は、地上部での回収後すぐに画像結合システムによりパノラマ画像化することができるので、その場でケーブル損傷の部位と程度を確認することができます。

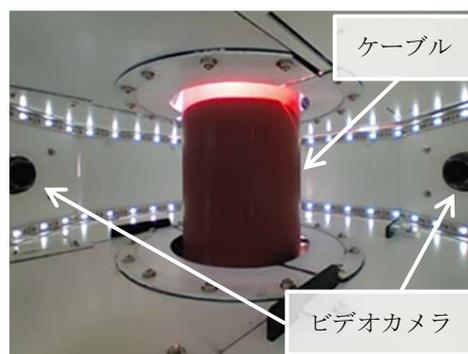
【撮影ユニット内部】

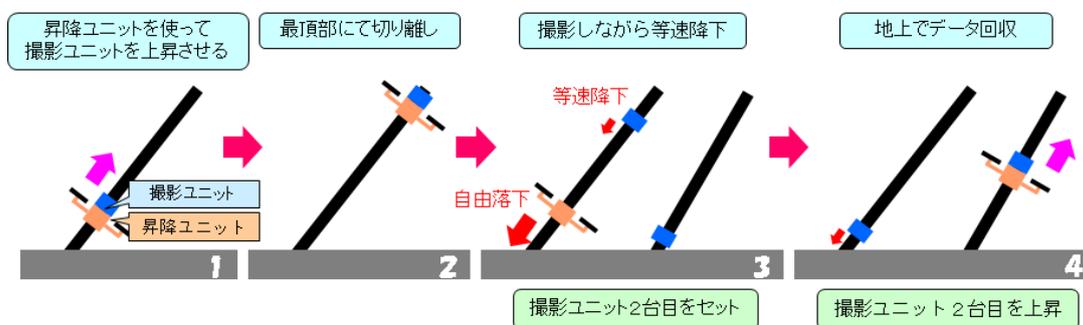
【ケーブルの点検方法イメージ】

UAV でケーブル最頂部まで短時間で上昇するため、点検作業開始までの時間はほとんど必要としません。撮影ユニットの自動制御による等速降下点検は最速 9m/分のため、国内最大規模の PC 斜張橋（150m 程度のケーブル長）でも 30 分程で点検作業が可能であることを確認しました。また、1 台の昇降ユニットによる上昇作業を繰り返すことで、複数の撮影ユニットを同時に使用することが可能で、ケーブル全体の点検時間を短縮することができます。

本実験を行った実橋（せいたかしぎ橋）のケーブルの傾斜角度は約 15 度と緩い勾配でしたが、自動落下する昇降ユニット、自動制御されて等速降下する撮影ユニット共に作動性に問題はなく、あらゆる傾斜角度のケーブルでの点検が可能であることを確認しました。
