## 東日本大震災に見られた吊天井の損傷メカニズム

## Damage Mechanisms of Suspension Ceilings during Higashi-Nihon Great Earthquake

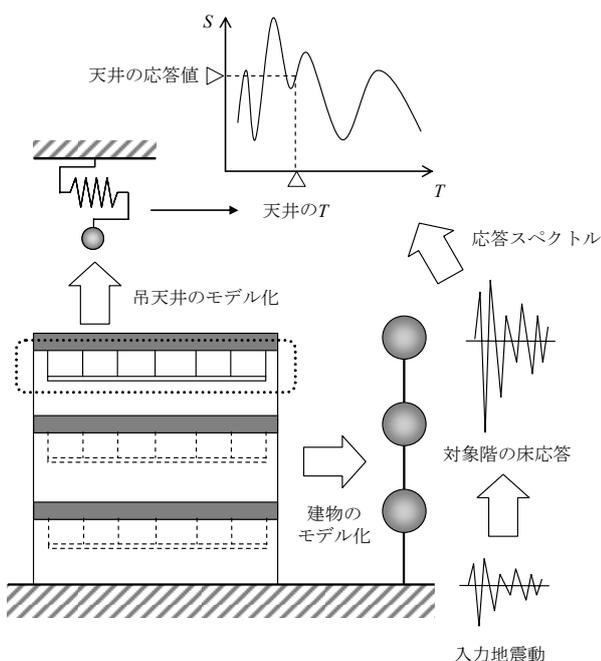
図-1 解析方法の概要

吊天井の損傷メカニズムの検討は、図-1 に示す解析方法により行った。図-2 は、東日本大震災本震時に損傷を生じた吊天井の応答推定値であり、最大変位は 200mm に達したと推定された。これより、吊天井の過大な変位により、取り付け部に損傷が生じるメカニズムが推定された。
