【東日本大震災 調査報告 2】

東日本大震災に見られた吊天井の損傷メカニズム

Damage Mechanisms of Suspension Ceilings during the Great East Japan Earthquake

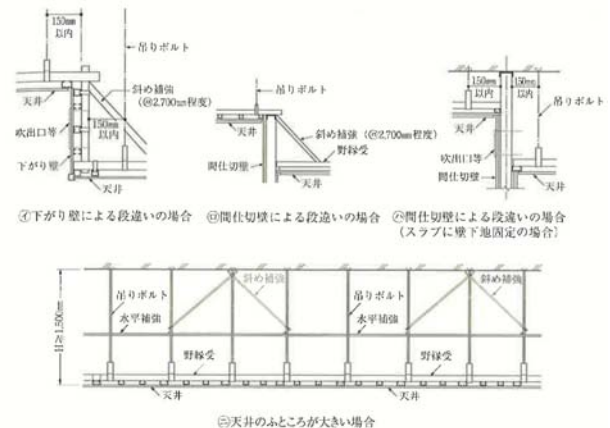
図-1 吊天井の振れ止め補強の例
(『建築工事監理指針』²⁾より引用)

このような東日本大震災で顕在化した非構造部材の安全性の確保については、基規準の整備などにより強化される方向へ向かうものと考えられる¹⁾。しかしながら、仕様規定的な工法の選定によっては、部材の有する耐震性能が陽に評価されない場合がある。たとえば、『公共建築工事共通仕様書』の解説本である『建築工事監理指針』²⁾には、吊天井の下地材の補強についての記述があるが(図-1)、その直後には「ここでいう(中略)補強は、必ずしも耐震性を考慮することを意図したものではな

い」とも記され、具体的な数値については示されていない。

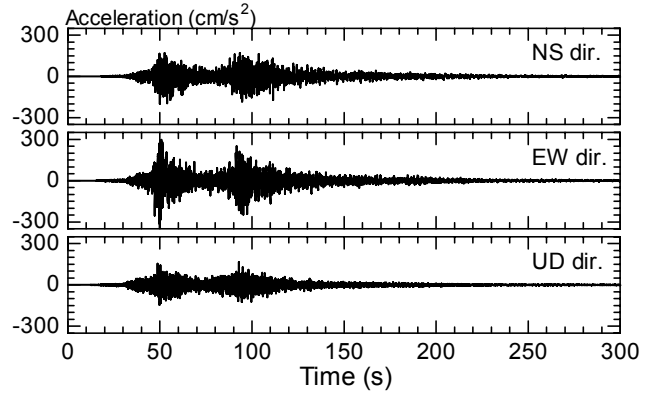
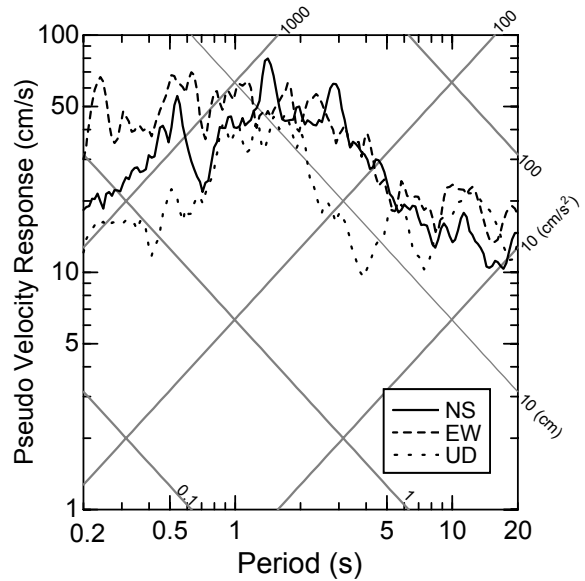
図-3 建物モデルへの入力地震動

建物モデルへの入力地震動は、建物からの離隔距離約 5km に位置する、(独)防災科学技術研究所の強震観測網³⁾の観測点において、東日本大震災の本震時に記録された波形とした。なお、検討対象建物は、北東北地方の内陸部に位置する。図-3 に、建物モデルへの入力地震動の加速度波形と擬似速度応答スペクトルを示す。入力地震動の最大加速度は、東西方向において約 350cm/s^2 であり、波形から計算される震度階は 5 強である。

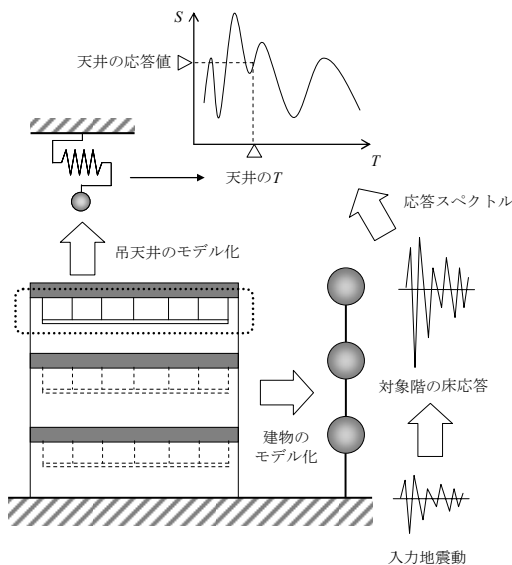
図-2 解析方法の概要

検討は、平成 17 年に日本建築センターより出されている『体育館等の天井の耐震設計ガイドライン』(以下、『ガイドライン』)を参考にして行った。『ガイドライン』では、体育館などの建物を 1 自由度系とみなして屋根面での応答波を算定し、これを入力波として吊天井の応答を算定する方法が示されている。この手法を多層の建物に適用するにあたり、図-2 に示すように、建物を多自由度系にモデル化し、対象階の床応答を吊天井への入力波とすることとした。吊天井の剛性評価は、『ガイドライン』に示される方法に準拠し、実況に則して行った。損傷した吊天井の現地調査の結果、吊ボルトの長さは 1,500mm、振れ止め補強は水平、斜め方向ともに施されていないかった。
