【東日本大震災 調査報告 3】

## 東北地方太平洋沖地震における東京湾岸地域の液状化被害調査

### Damage Investigation of Liquefaction in Tokyo Bay Area after the 2011 Off the Pacific Coast of Tohoku Earthquake

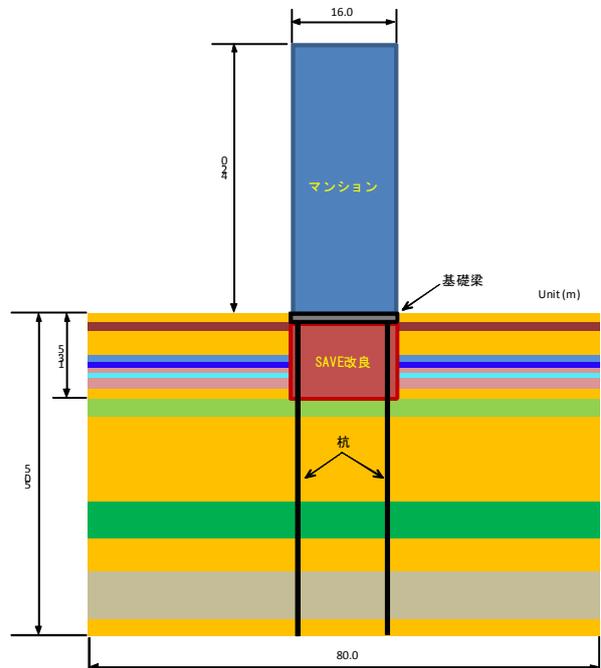
図-17 解析モデル

解析モデルを図-17 に示す。基礎地盤を 15 層に分け、それぞれマルチスプリング要素でモデル化した。マンション躯体および基礎梁は、建物の水平固有周期が対応するように等価剛性と等価質量を評価し、平面ひずみ要素としてモデル化した。杭基礎は梁要素でモデル化している。なお、以下において、建物直下の地盤を構造物近傍地盤、建物から離れた周辺地盤を自由地盤と表記する。
