## アルミ手摺り補修工法の開発

蓮尾 孝一 蝦名 浩二 西脇 靖洋

Development of Repair Method for Aluminum Balcony handrail

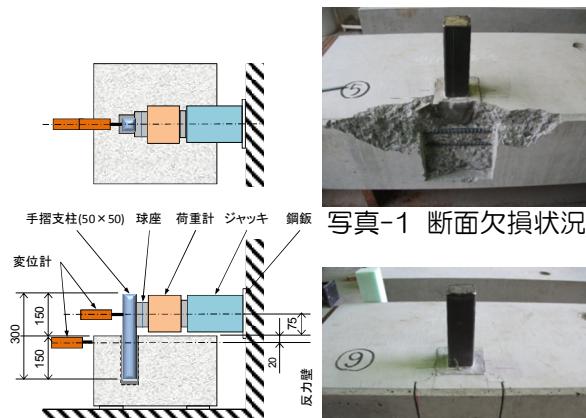
図-1 加力方法

劣化したアルミ製の手摺りの補修工法を開発するため、バルコニーを模擬した部材による実験を行った。実験ではバルコニー部材の手摺り支柱埋設部コンクリートのひび割れ(写真-1)や欠損(写真-2)を再現し、これに対して各補修方法(エポキシ樹脂注入、ポリマーセメントモルタル修復、アラミド繊維シート貼り、剥落防止塗料塗布)を施し、その効果を確認することを目的とした。実験は、図-1に示すように手摺りの支柱を模擬した鋼管に水平方向より加力して、手摺り支柱、および支柱前面のコンクリート表面の変位を測定した。
