アルミ手摺り補修工法の開発

Development of Repair Method for Aluminum Balcony Handrail

経年劣化したアルミ製の手摺りの補修工法を開発するため、バルコニー部材の手摺り支柱埋設部のコンクリートのひび割れや欠損を再現し、これに対してひび割れ注入、アラミド繊維シート被覆、断面修復、剥落防止塗料などの補修方法を施し、その効果を確認することを目的とした実験を行った。その結果、今回実施したバルコニー手摺り支柱埋設部への補修方法は不具合のない健全な状態のものと同等、ないしはそれ以上の耐荷重があり、いずれの方法も補修効果が認められた。

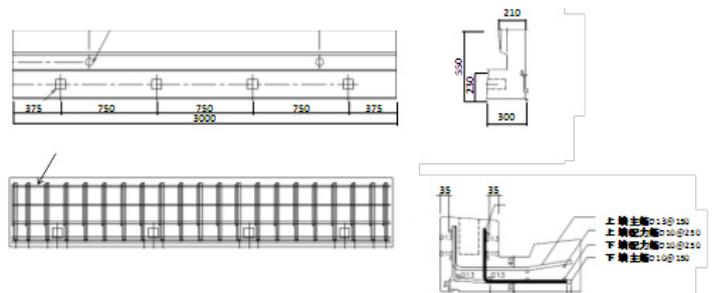
図-1 模擬バルコニー試験体

図-1にバルコニー部材試験体を示す。部材は、幅3,000×奥行550×高さ300mmで、手摺りが取り付けられるバルコニー部の先端部分を模擬している。試験体は以下の手順で作製とした。

- 1) PCa工場にて、模擬バルコニー部材を作製。
- 2) 支柱取付け部コンクリートに不具合(ひび割れ, な

いは欠損)を発生させる。

- 3) 支柱(鋼管□50×50 t =350 mm:剛性向上のため、内部に高強度無収縮モルタルを充填)を取付ける。
- 4) 劣化部分に表-3に示す方法にてそれぞれ補修を行う。

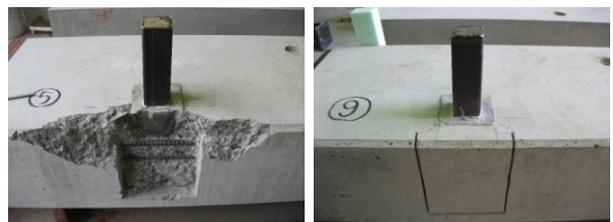
写真-1 断面欠損状況

写真-2 ひび割れ状況

試験体一覧を表-3に示す。実験の要因は、劣化状態および補修方法である。劣化状態は、劣化無し、コンクリート断面欠損(写真-1)、ひび割れ発生(写真-2)の3水準とした。補修方法は、ひび割れに対してはエポキシ樹脂注入、アラミド繊維シート貼り、エポキシ樹脂注入+アラミド繊維シート貼り、および剥落防止塗料の4水準である。コンクリート欠損には、ポリマーセメントモルタル修復、およびポリマーセメントモルタル修復+アラミド繊維シート貼りの2水準とした。試験体はそれぞれ2体ずつである。

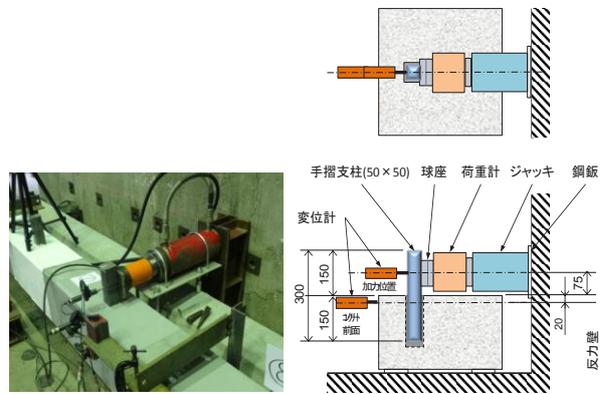
写真-3 加力状況

図-3に加力方法を示す。油圧ジャッキにより手摺り支柱に加力した。また手摺り支柱、および支柱前面のコン

図-3 加力方法

クリート表面の変位(膨れ)を変位計により測定した。加力時の状況を写真-3に示す。

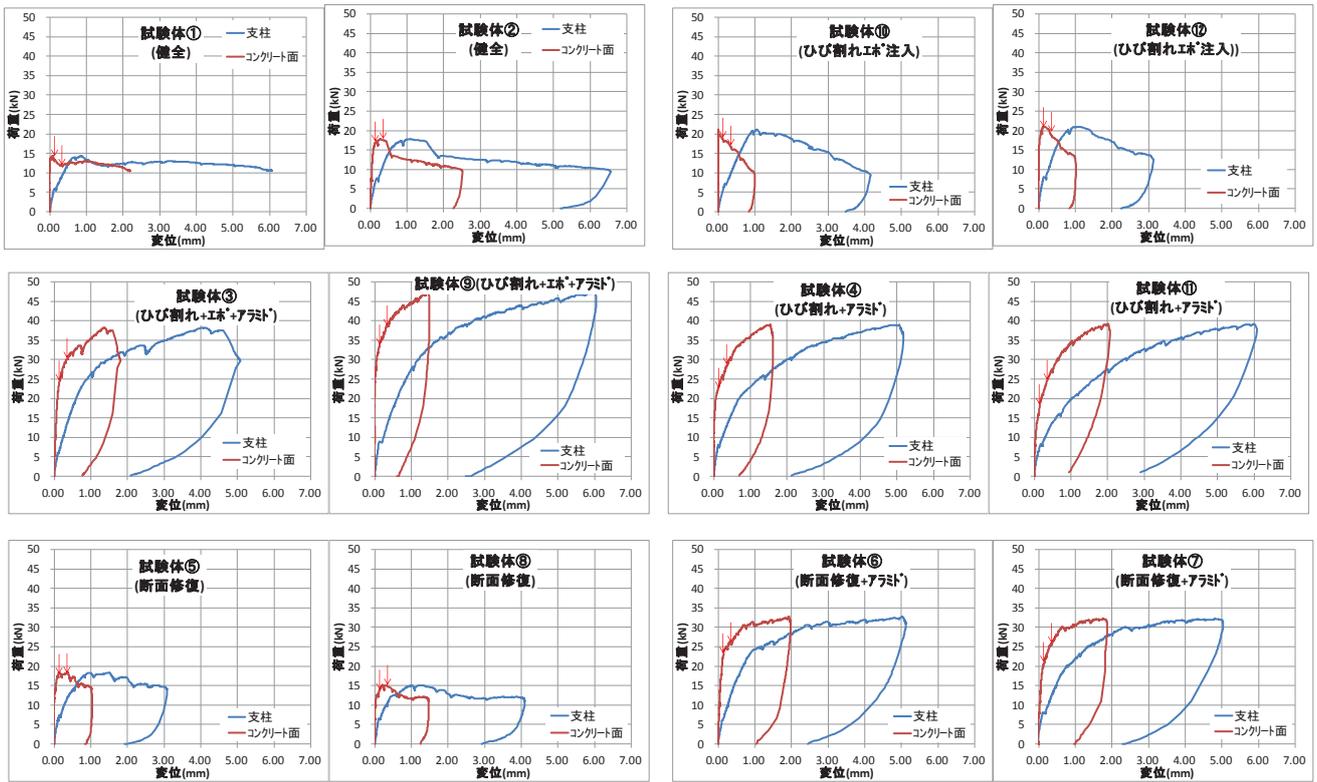
図-4 荷重と変位の関係 (シリーズ I)

図-4～5に荷重と変位の関係を示す。図中の矢印は、コンクリート表面変位0.1mm、および0.3mmを示している。健全試験体(シリーズⅠ:①,②,シリーズⅡ:③,④)は、ひび割れ後コンクリート表面変位0.3mmまで荷重はほぼ同等であり、その後変位が大きくなるにつれて荷重がやや低下した。ひび割れをエポキシ樹脂注入で補修したもの(シリーズⅠ:⑩,⑪)は、ひび割れ後コンクリート表面変位0.3mmまで荷重はほぼ同等、その後荷重が低下した。ひび割れをアラミド繊維シートで補修したもの(シリーズⅠ:④,⑪,シリーズⅡ:⑨～⑫)は、ひび割れ後も荷重は増大し、支柱変位が5mm以上、コンクリート表面変位1mm以上でも荷重の低下はなく、健全試験体より大きな荷重を維持した。ひび割れをエポキシ樹脂注入+アラミド繊維シートで補修したもの(シリーズⅠ:③,⑨)では、ひび割れ後の荷重増加が顕著であり、健全試験体の2～3倍の荷重を維持した。ひび割れを剥落防止塗料で補修したもの(シリーズⅡ:⑤～⑧)は、健全試験体とほぼ同様の荷重と変位の関係であった。

コンクリート断面欠損をポリマーセメントで修復したもの(シリーズⅠ:⑤,⑧)は、健全試験体とほぼ同様の荷重と変位の関係であった。またポリマーセメント+アラミド繊維シートで補修したもの(シリーズⅠ:⑥,⑦)は、ひび割れ後の荷重増加が顕著であり、健全試験体の約2倍の荷重を維持した。
